小田原市エア遊具横転事故の原因等の概要

- 平成28年3月30日、突風により滑り台型のエア遊具が飛ばされ、接触した13名が負傷。
- 風速の把握や重りの設置等に関して、現場担当者に対する組織的な指導・監督が十分でなく、現場担当者の安全対策がおろそかになっていた。

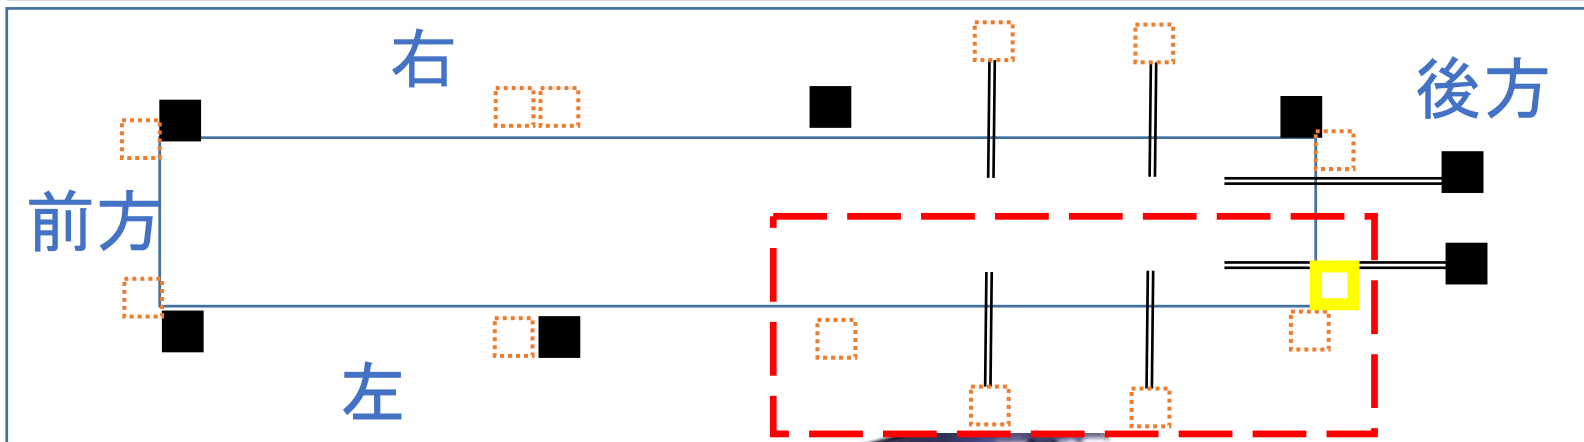
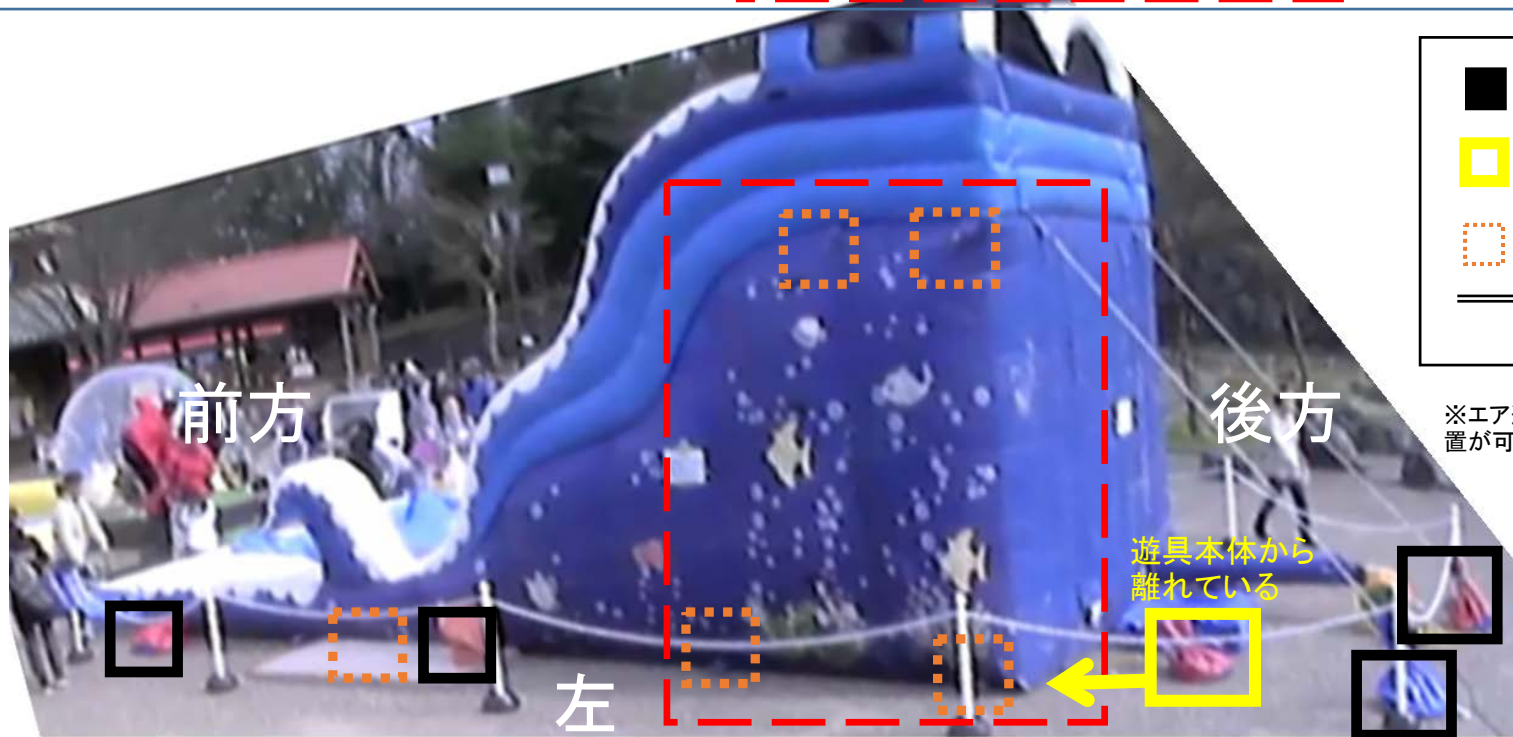
重りの設置可能箇所と実際の設置状況

・当該遊具全体で8箇所しか重りを設置せず
・特に、遊具の左側後方の設置箇所の重り設置が不十分だったことが事故に影響
(左側は、突風の風上側だった)

エア遊具の左後方部の4箇所(赤点線部)は、エア遊具左側(当日の風上側)からの風への対策として重要だが、設置されていなかった。
